Les vicissitudes de la Charente à Saint-Savinien

Reconstruction du clapet de régulation de la Charente

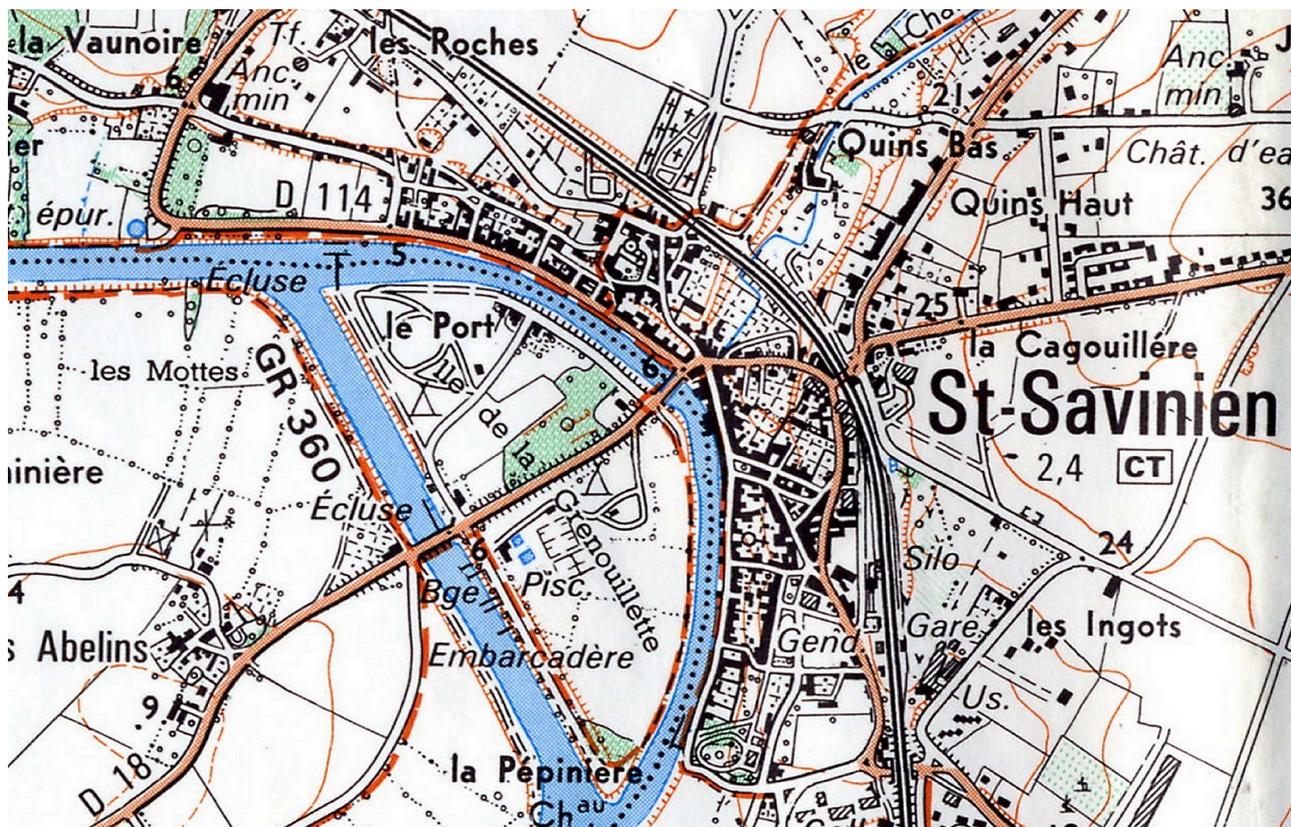
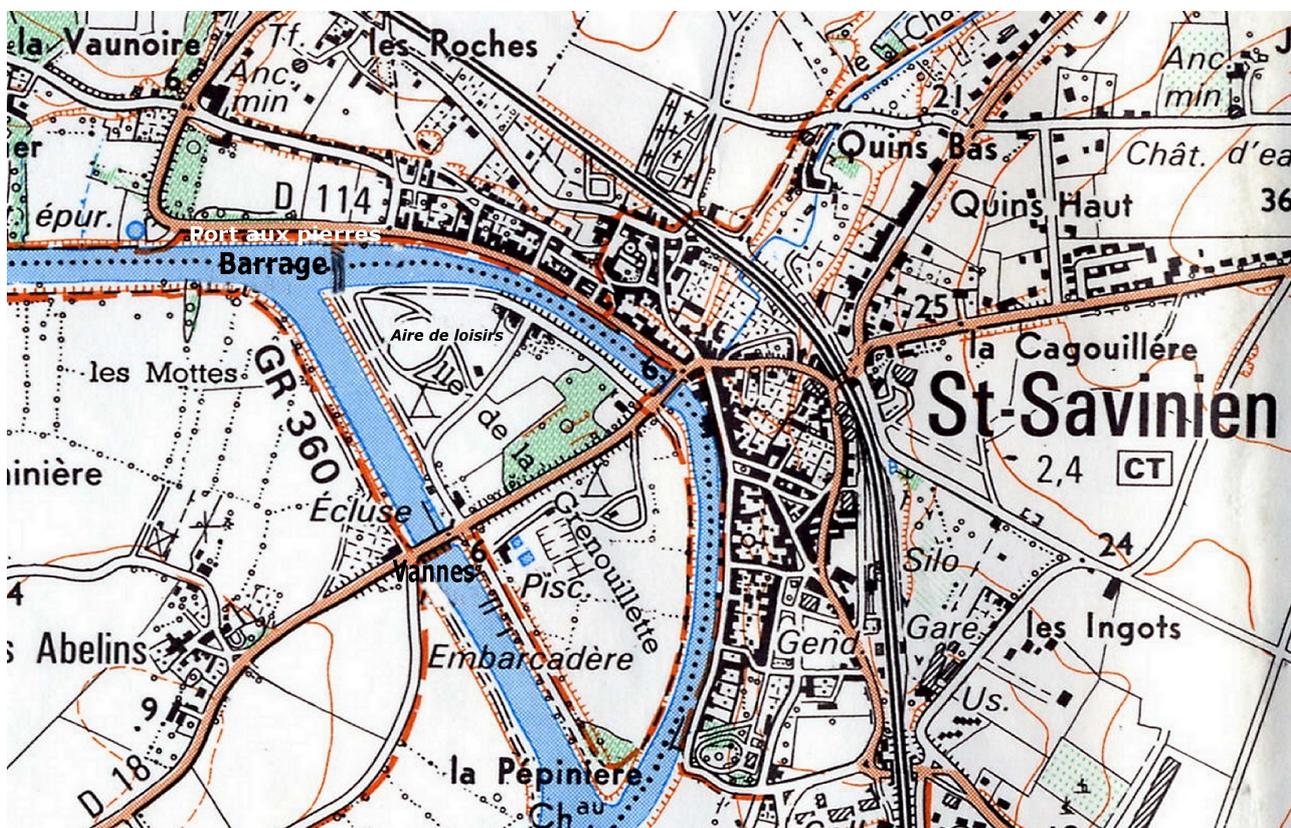
Carte IGN – Feuille Saintes 1531 O – au 1/25000^e
Base 1959 - Révision 1985

En haut, l'extrait de la carte originale – En dessous, avec les corrections.

Sur la Charente, à la sortie aval du bourg (sous l'indication D 114), est mentionné "Écluse" : en réalité il s'agit d'un barrage fixe en maçonnerie lourde du type "barrage à clapet". Sur le canal, au-dessus d'"Embarcadère", est inscrit "Bge" (en clair Barrage), là où sont installées de simples vannes pour réguler le débit.

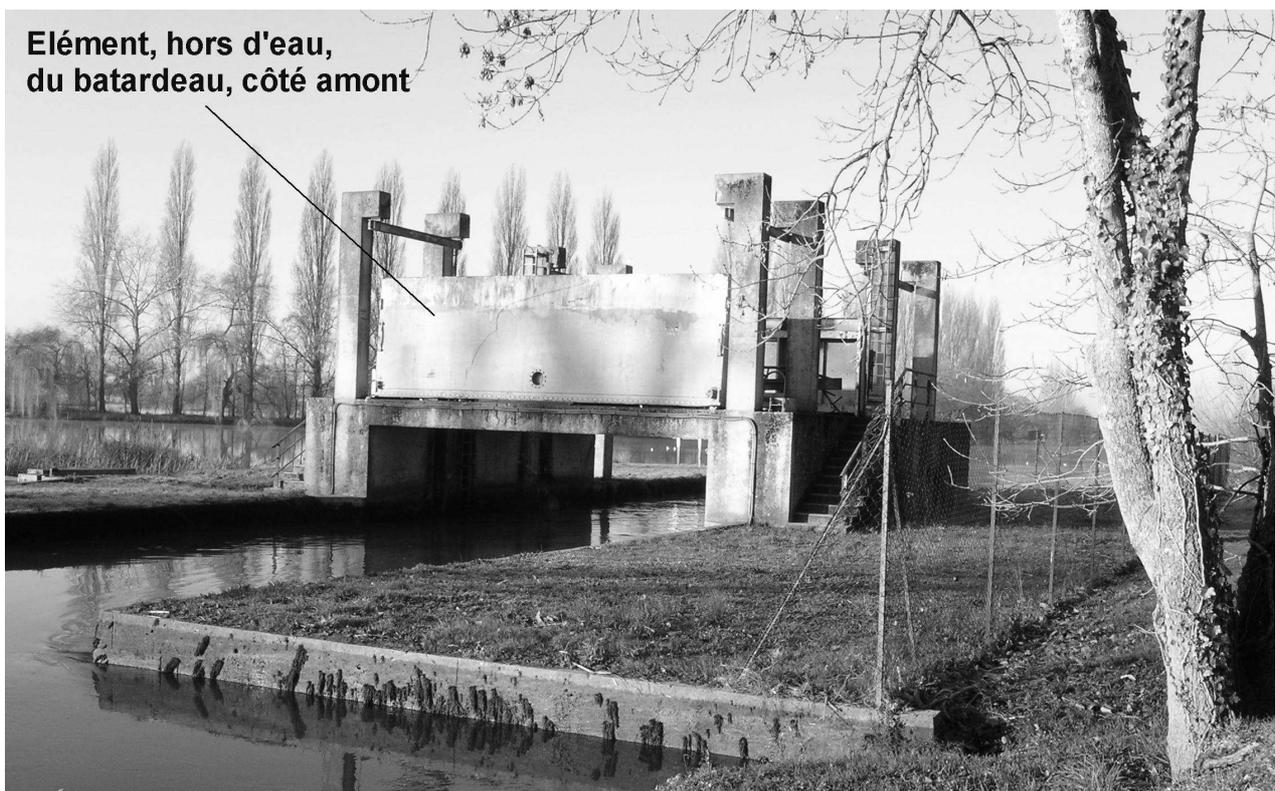
Ce cliché permet de remarquer l'élément de batardeau en position hors d'eau. Cette année, les batardeaux ont été relevés au matin du 25 janvier 2008.

En effet, de chaque côté du barrage, amont (photo) et aval, le passage de l'eau peut être empêché par des batardeaux, lourdes plaques de fonte. C'est dans cet espace que le clapet pivote sur le dos, stabilisé sur le radier.

Hélas ! pour comble de malheur, en 1999, le barrage subit des dommages : le clapet est bloqué, faussé, et l'ouvrage doit être maintenu fermé avec les batardeaux.

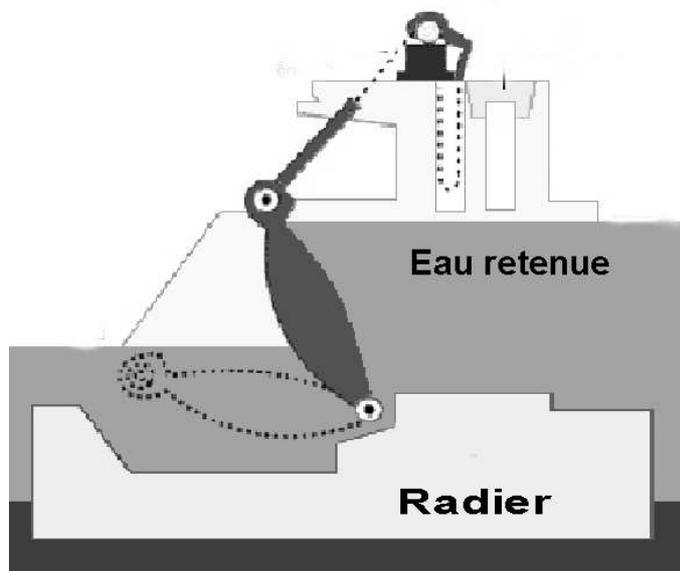
Principe du barrage à clapet

Coupe verticale d'un clapet
positionné dans son logement maçonné

Le principe du clapet est la technique actuelle utilisée pour les barrages. Ce schéma expose un fonctionnement classique avec position couchée sur le fond et position réglable pour la retenue de l'eau. La machinerie dépend de l'importance du clapet. A Saint-Savinien, le clapet est actionné par deux vérins. Depuis 1999, le clapet est resté voilé et les vérins sont hors d'usage. Les batardeaux servent à couper le débit du fleuve durant de longs mois.

A droite et à gauche, des batardeaux, sur glissières verticales, peuvent fermer le logement du clapet

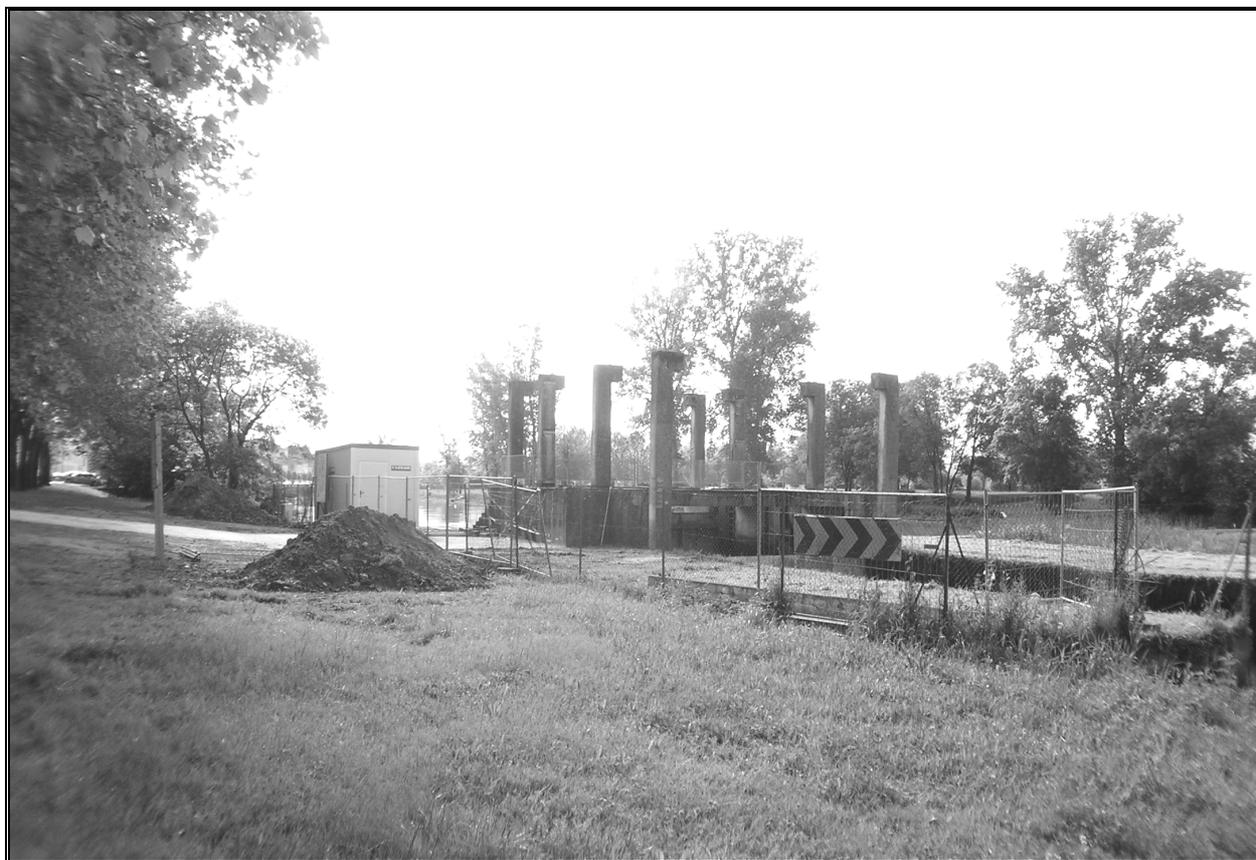
Début mai 2008, le chantier du barrage a pu démarrer, la saison des grosses eaux étant passée et le fleuve allant vers l'étiage. Une rampe d'accès pour engins et camions est aménagée et une maison de chantier installée.

Les batardeaux sont abaissés pour isoler l'espace d'intervention, fermant ainsi complètement le fleuve.
